2024 铝合金表面沉积 Si-DLC 薄膜的 冲刷腐蚀行为研究

Erosion Corrosion Behavior of Si-DLC Film Deposited on 2024 Aluminum Alloy

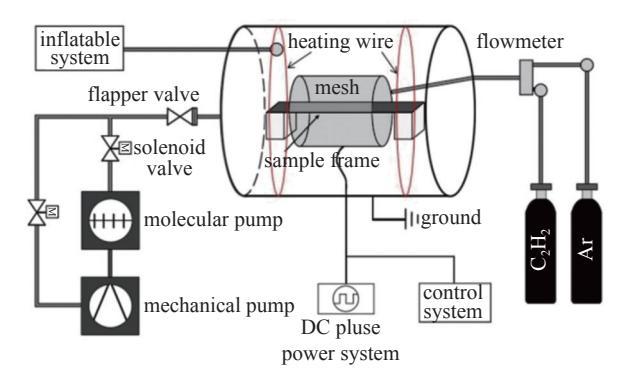
图 1 为等离子体增强化学气相沉积设备示意 图,试样被放置在网笼内,通过机械泵和分子泵将 真空腔内的真空度抽至 1×10⁻³ Pa,将真空室内温 度升至 100℃后;通入 100 mL/min(标准状态)的 氩气 30 min,同时施加 2600 V 的电离电压去除铝合 金表面的氧化铝层;通入 20 mL/min 氩气、40 mL/min 四甲基硅烷和 20 mL/min 乙炔 2 h,电压调 至 1800 V^[15]。

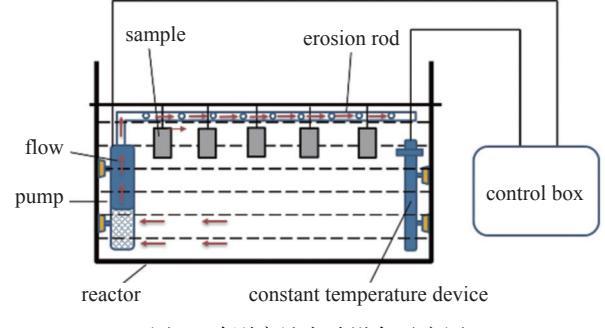
图2 冲刷腐蚀实验设备示意图

模拟海水冲刷实验在自制的冲刷装置(图 2)中进行,模拟海水成分见表 2。利用傅里叶红外光谱

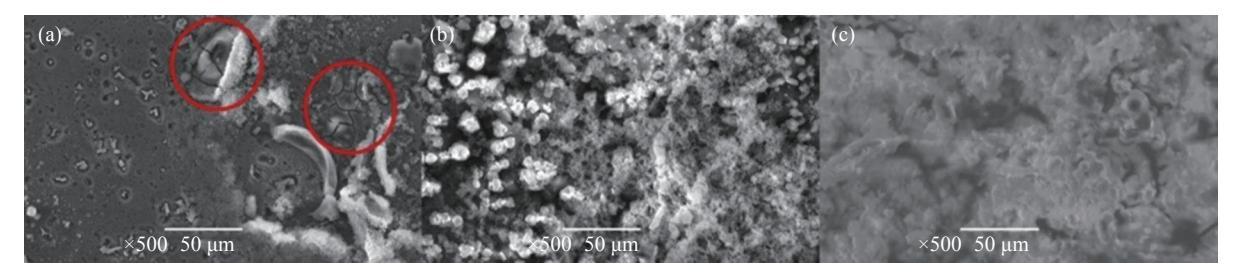
图4 冲刷不同时间后 2024 铝合金的扫描电镜形貌。(a) 6 h, (b) 46 h, (c) 120 h

形貌进行了进一步的观察。图 4 是 2024 铝合金冲 刷 6 h、46 h 和 120 h 后的扫描电镜形貌图。图 4(a) 是冲刷 6 h 后的表面形貌,从图中可以发现,冲刷 6 h 后,铝合金表面存在大量的点蚀坑,并且铝合金 表面有明显的腐蚀产物生成,从图中还可发现,在 铝合金表面存在少量的裂纹。图 4(b)是铝合金冲 刷 46 h 后的表面形貌,从图中可以发现,铝合金表 面的腐蚀产物有所增多,并且在其表面存在较多的 孔洞。图 4(c)是铝合金冲刷 120 h 后的表面形貌, 从图中可以看出,铝合金表面腐蚀产物的数量明显 增加,并且腐蚀产物比较致密。

从图中可以发现,在冲刷时间为0-46h时,随 着冲刷时间的延长,铝合金的容抗弧半径逐渐减小, 46h时容抗弧半径最小。此外,在低频区,铝合金的 阻抗模也随着冲刷时间的延长而降低,46h时阻抗 模最小。以上结果表明随着冲刷时间的增加,铝合 金的耐腐蚀性能逐渐下降。从铝合金冲刷后的形 貌中可以看出,在冲刷 6 h 时,铝合金表面产生了点 蚀坑和一些不连续的腐蚀产物。当冲刷时间延长 至 46 h 时,铝合金表面的腐蚀产物明显增多,但其 结构呈疏松多孔状。因此在 0-46 h 时,随着冲刷的 进行,铝合金表面原有的氧化膜逐渐发生点蚀并被 破坏,并且此时产生的腐蚀产物完整性较差,对腐 蚀介质或者氯离子的阻碍作用较差,因此铝合金的 容抗弧半径和阻抗模值逐渐减小,其耐腐蚀性能开 始下降。在冲刷时间为46-120h时,铝合金的容抗 弧半径先增大后减小,并且阻抗模随着冲刷时间的 增加也先增大后减小,说明其耐腐蚀性能先升高后 降低。这可能与海水冲刷时,铝合金表面的腐蚀产 物的生成和脱落有关。随着人工海水的流动,更多 的氧到达了铝合金表面,促进了表面氧化膜的生成, 致密的氧化层对腐蚀介质或者氯离子的渗透有着 较强的阻碍作用,使得在冲刷76h后,铝合金的腐蚀 速率下降。然而在人工海水的冲刷作用下,腐蚀介 质对铝合金表面的腐蚀产物有一定的剥离作用,冲 刷 120h后,可以看见铝合金表面存在腐蚀产物剥 离的现象,使得铝合金基体重新暴露在腐蚀介质中, 因此铝合金的腐蚀速率加快。

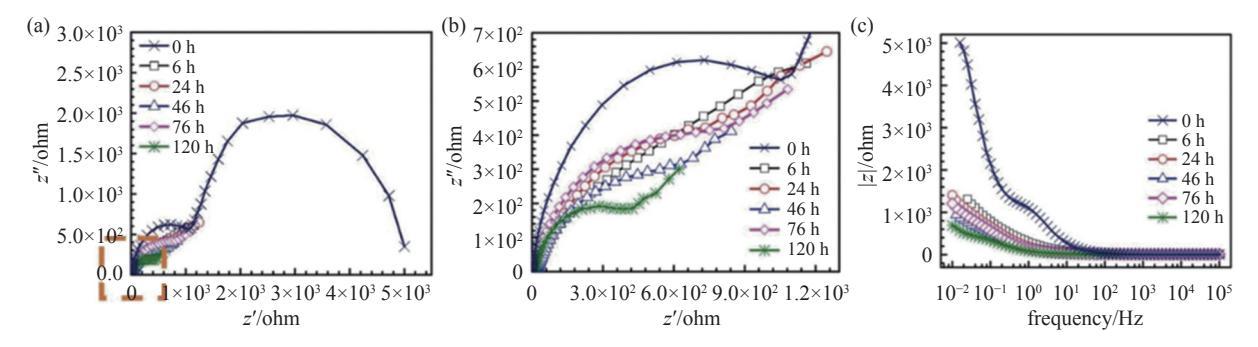
图 5 是冲刷不同时间后 2024 铝合金的 EIS 结 果,图 5(a)和图 5(b)是冲刷不同时间后 2024 铝合 金的奈奎斯特图,其中图 5(b)是图 5(a)中的高频区 的放大图。图 5(c)是冲刷不同时间后 2024 铝合金 的阻抗模。

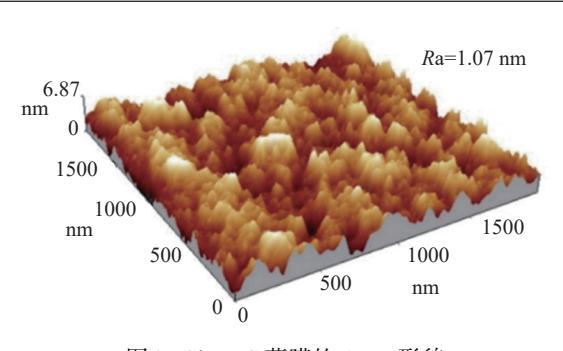
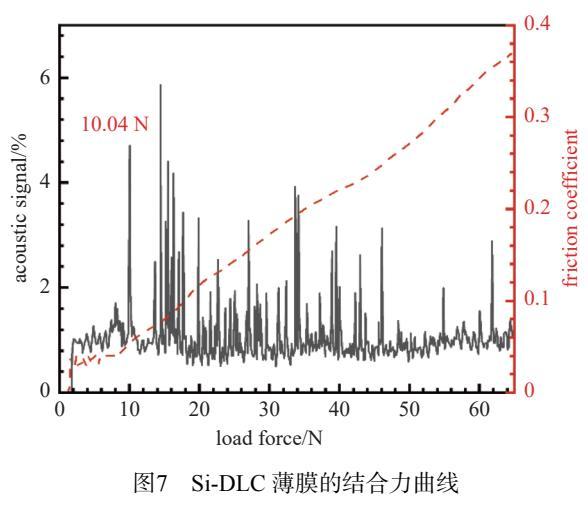
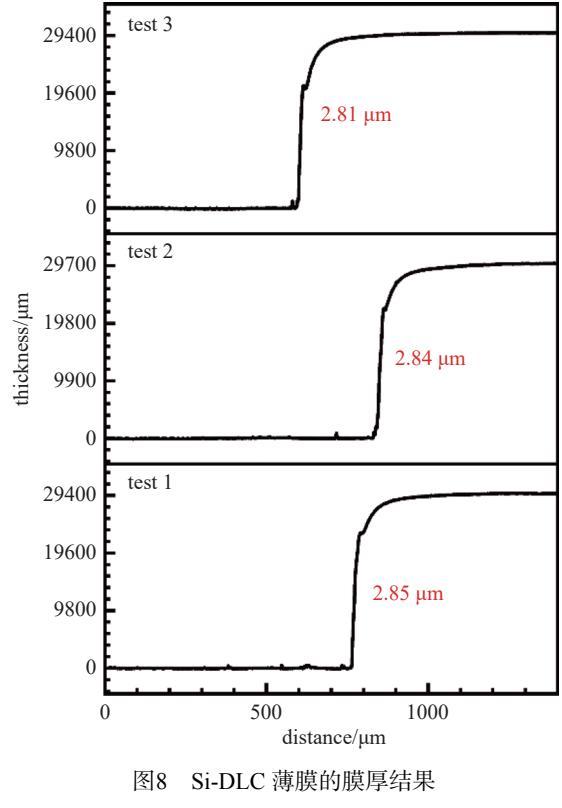
图 6 是 Si-DLC 薄膜的 AFM 形貌图。Si-DLC 薄膜的平均粗糙度为 1.07 nm。薄膜与基体材料的 结合力可以由划痕检测实验中第一次出现声信号 对应的临界载荷确定。图7是 Si-DLC 薄膜的划痕 测试结果。由图可知载荷为12N时,出现第一次声 信号且摩擦系数曲线斜率突变, Si-DLC 与 AI 合金 基体的结合力为 10.04 N。图 8 为 Si-DLC 的膜厚结 果,从图中可知, Si-DLC 薄膜的厚度为3 微米左右。 图 9 是 Si-DLC 薄膜的拉曼光谱。从图中可以发现 所制备的 DLC 薄膜和 Si-DLC 薄膜均呈现出明显 的非对称宽峰,具有典型的 DLC 薄膜的拉曼光谱特 征峰。图 10 是 Si-DLC 薄膜的傅里叶红外光谱,从 图中可以明显的观察到 C-C 键、C-H 键、C-Si 键的 伸缩振动峰,波数分别为1050,1380,780 cm⁻¹。基 于以上检测,可以确定本实验所制备的薄膜是表面 均匀,结合力好的 Si-DLC 薄膜。

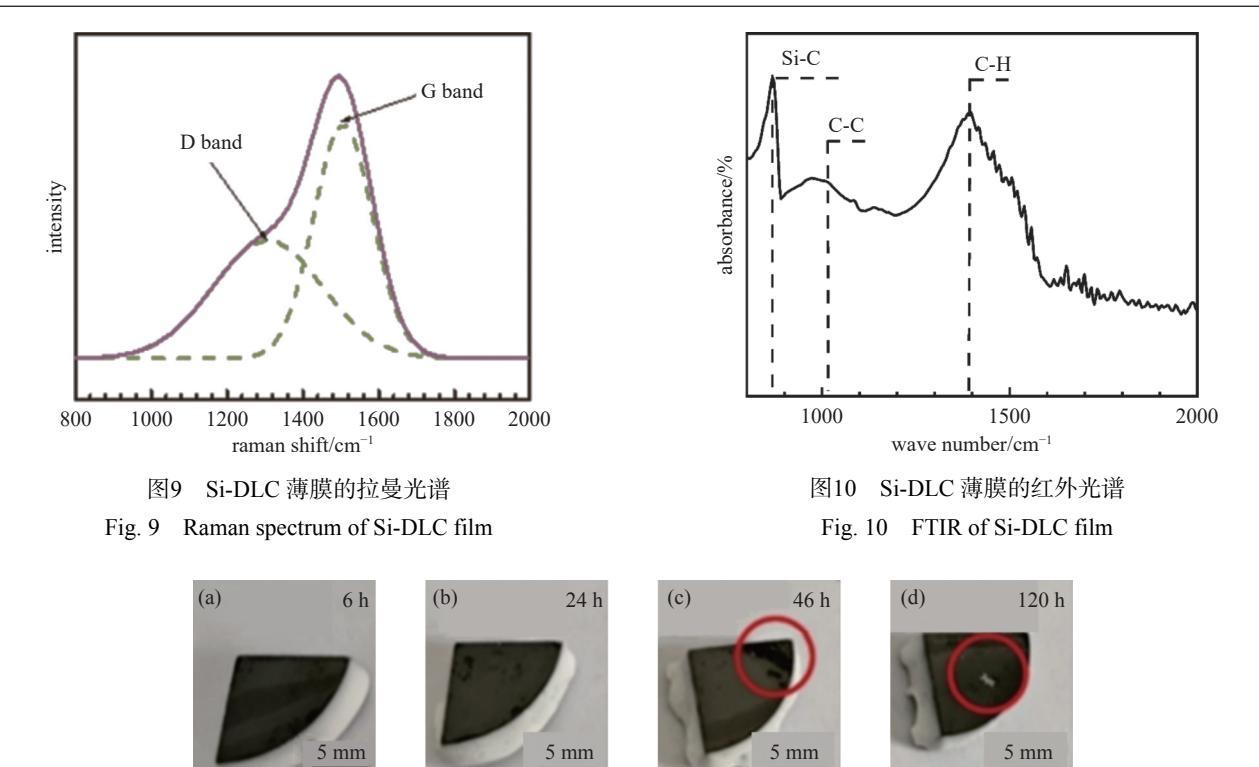
图11 Si-DLC 薄膜的表面形貌。(a) 冲刷 6 h, (b) 冲刷 24 h, (c) 冲刷 46 h, (d) 冲刷 120 h

Fig. 11 Surface morphology of Si-DLC film. (a) scouring 6 h, (b) scouring 24 h, (c) scouring 46 h, (d) scouring 120 h

后的表面形貌图。从图中可以看出冲刷 6 h 或者 24 h 后, Si-DLC 薄膜表面无明显变化。然而, 冲刷 46 h 后, Si-DLC 薄膜已经出现了明显的腐蚀行为, 冲刷 120 h 后, Si-DLC 薄膜表面发生了明显的破坏, 薄膜与基体发生了明显的剥离。这是由于 Si-DLC 薄膜在长期模拟海水冲刷的状态下, 薄膜与基体材 料之间的粘附状态被破坏。这种局部破坏可能是 由于薄膜在沉积过程中在此处存在无法检测到的 微缺陷, 导致这个位置与基体之间的结合状态相较 于其他位置差, 导致薄膜局部破损, 增加腐蚀 倾向。

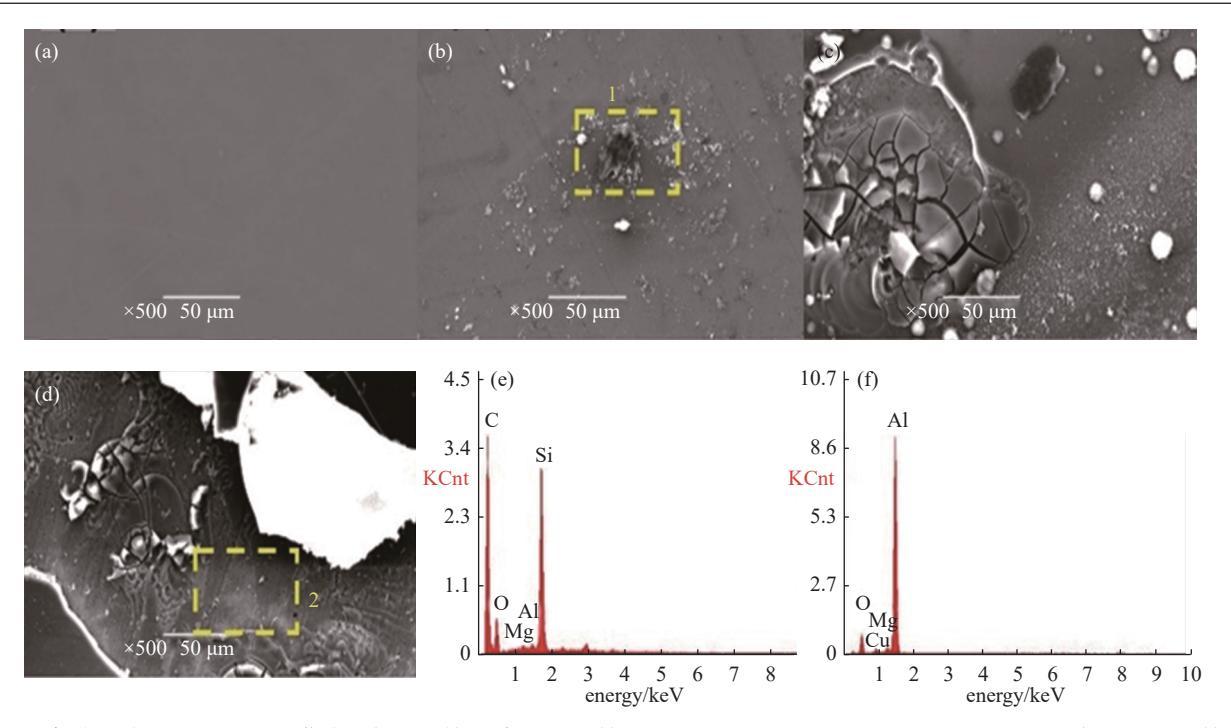
图12 冲刷不同时间后 Si-DLC 薄膜的扫描电镜形貌和 EDS 结果。(a) 6 h, (b) 24 h, (c) 46 h, (d) 120 h, (e) 1 位置的 EDS 结果, (f) 2 位置的 EDS 结果

利用 SEM 对 Si-DLC 薄膜的腐蚀形貌进行了 进一步的观察。图 12 是 Si-DLC 薄膜冲刷 6 h、 24 h、46 h 和 120 h 后的扫描电镜形貌图。图 12(a) 是 Si-DLC 薄膜冲刷 6h 后的表面形貌,可以看出, Si-DLC 薄膜冲刷 24 h 后的表面形貌,从中可以 发现,在冲刷 24 h 后,Si-DLC 薄膜表面有明显的腐 蚀产物生成,通过 EDS 的结果发现,该腐蚀产物主 要含有碳、氧和硅等元素,说明此时生成的腐蚀产 物是硅的氧化物,如图 12(e)。图 12(c)是 Si-DLC 薄膜冲刷 46 h 后的表面形貌,从图中可以看出,在 冲刷的作用下, Si-DLC 薄膜表面已经发生破损, 致使基体裸漏, 并且破损处有大量的裂纹产生。 图 12(d)是 Si-DLC 薄膜冲刷 120 h 后的表面形貌, 可以发现,随着冲刷时间的延长, Si-DLC 薄膜表面破损 面积大量增加, 但是薄膜破损处裂纹较少, 在破 损处对进行 EDS 检测, 发现其主要含有氧和铝元 素, 这说明裸漏处的腐蚀产物主要是氧化铝, 如 图 12(f)。

Fig. 12 Scanning electron microscopy morphology of Si-DLC film after scouring for different time. (a) 6 h, (b) 24 h, (c) 46 h, (d) 120 h, (e) EDS results at 1 position, (f) EDS results at 2 positions

从图中可以发现,冲刷时间为 0-24 h 时, Si-DLC 薄膜的容抗弧半径随着冲刷时间的延长而明 显增大,说明在冲刷一定时间后, Si-DLC 薄膜的耐 腐蚀性能得到了一定的改善。结合 Si-DLC 薄膜冲 刷腐蚀的扫描电镜结果,可以认为 Si-DLC 薄膜耐 蚀性能的提升主要与硅的氧化物的生成有关。随 着冲刷的进行,流动人工海水加速了氧的传递,使 更多的氧到达 Si-DLC 薄膜表面,从而与薄膜中的 硅元素结合并形成了硅的氧化物。硅的氧化物填 补了薄膜表面的孔隙,进而降低了薄膜表面的孔隙

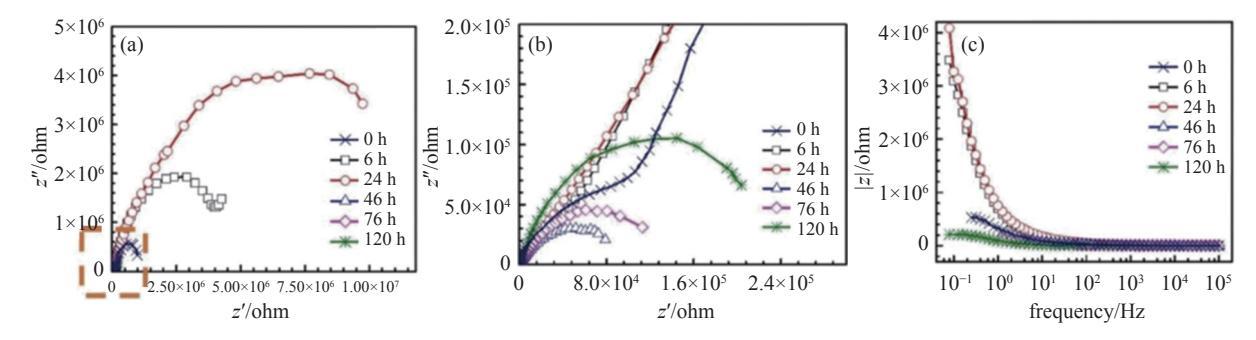
图 13 是冲刷不同时间后 Si-DLC 薄膜的 EIS 结果。图 13(a)和图 13(b)是 EIS 的奈奎斯特图,其 中图 13(b)是图 13(a)中的局部放大图。图 13(c)是 冲刷不同时间 Si-DLC 薄膜的阻抗模变化图。

Fig. 13 Electrochemical impedance spectra of Si-DLC film after scouring for different time. (a) Nyquist impedance spectroscopy, (b) enlarged view of high frequency area, (c) impendence module

率,增强了 Si-DLC 薄膜对腐蚀介质或者氯离子的 阻碍作用,最终使 Si-DLC 薄膜的耐腐蚀性得到了 改善。冲刷时间增加至 46 h 后, Si-DLC 薄膜的容 抗弧半径和阻抗模同时大幅度减小,说明 Si-DLC 薄膜的耐腐蚀性能急剧下降。结合腐蚀后的扫描 电镜结果可以发现,冲刷 46 h 后, Si-DLC 薄膜已经 发生剥离,说明此时薄膜耐腐蚀性能的急剧下降是 由于薄膜的剥离造成的。在冲刷过程中,海水的流 动对薄膜表面结构有着一定的破坏作用。此外,海 水的流动还会促进腐蚀介质或者氯离子在薄膜中 的渗透,最终促使薄膜的开裂失效。在冲刷 46 h 后, Si-DLC 薄膜与基体已经发生了明显的剥离,并且在 基体裸漏处存在较多的裂纹,这对耐腐介质或者氯 离子的阻碍作用较差,因此 Si-DLC 薄膜的阻抗模 急剧下降。随着冲刷时间的延长,在46-120 h内, Si-DLC 薄膜的容抗弧半径逐渐增大,并且薄膜的阻抗 模也随着冲刷时间的增大而增大,说明在此期间 Si-DLC 薄膜的耐蚀性能得到提高。通过扫描电镜形 貌图可以发现,冲刷 120 h时,基体裸漏处存在较少 的裂纹,这可以在一定度上阻碍腐蚀介质的进入。 基体裸漏处裂纹的减少可能与腐蚀产物的生成有 关,随着冲刷的进行,薄膜破损处的腐蚀产物增多, 所形成的腐蚀产物层对腐蚀介质或者氯离子有着 一定的阻碍作用。因此在此时间段内, Si-DLC 薄膜 的耐腐蚀性能得到提高。

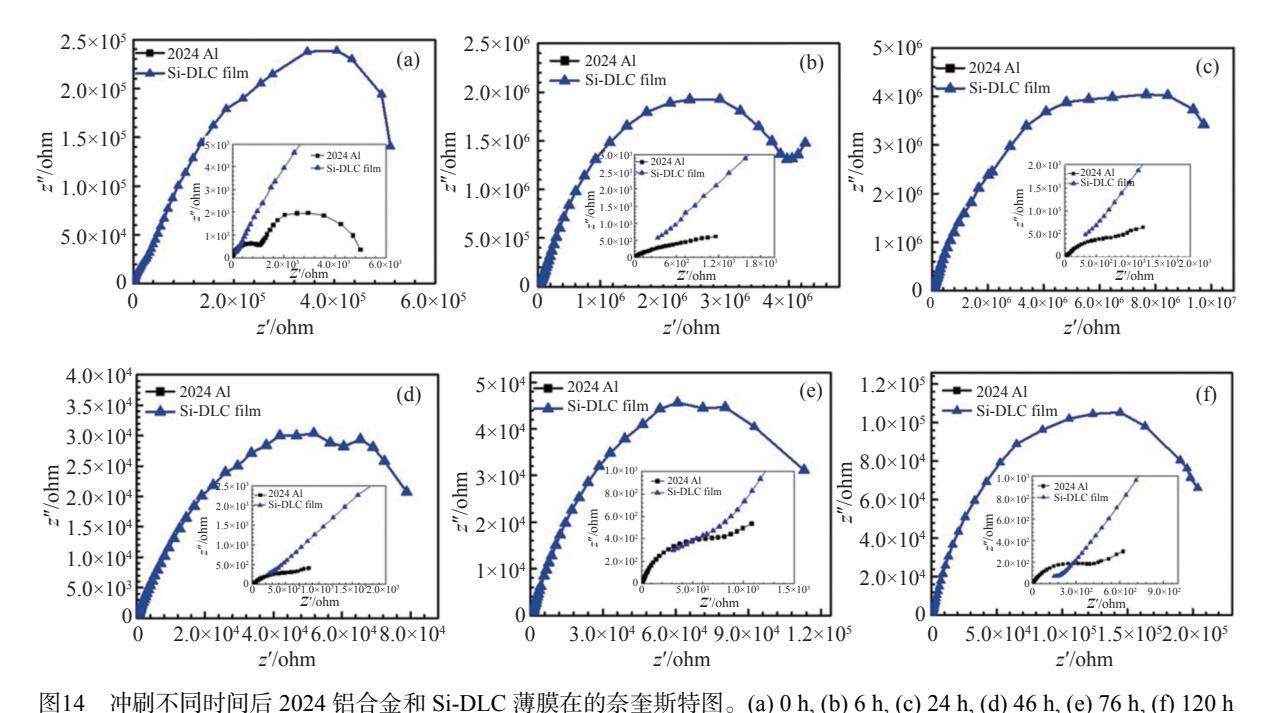
图 14 是冲刷不同时间后 2024 铝合金和 Si-DLC 薄膜的奈奎斯特图,图 15 是冲刷不同时间后 2024 铝合金和 Si-DLC 薄膜在的阻抗模图。从图 11 中可以看出, 在冲刷 6, 24, 46, 76 和 120 h后, Si-DLC 薄膜的容抗弧半径均远大于 2024 铝合金的容 抗弧半径, 并且从图 15 中也可以发现, 冲刷不同时 间后, Si-DLC 薄膜的阻抗模也均远大于 2024 铝合 金的阻抗模。以上结果表明 Si-DLC 薄膜的制备对 2024 铝合金有着较好的保护作用。

Fig. 14 Nyquist plot of 2024 aluminum alloy and Si-DLC film after scouring for different time. (a) 0 h, (b) 6 h, (c) 24 h, (d) 46 h, (e) 76 h, (f) 120 h

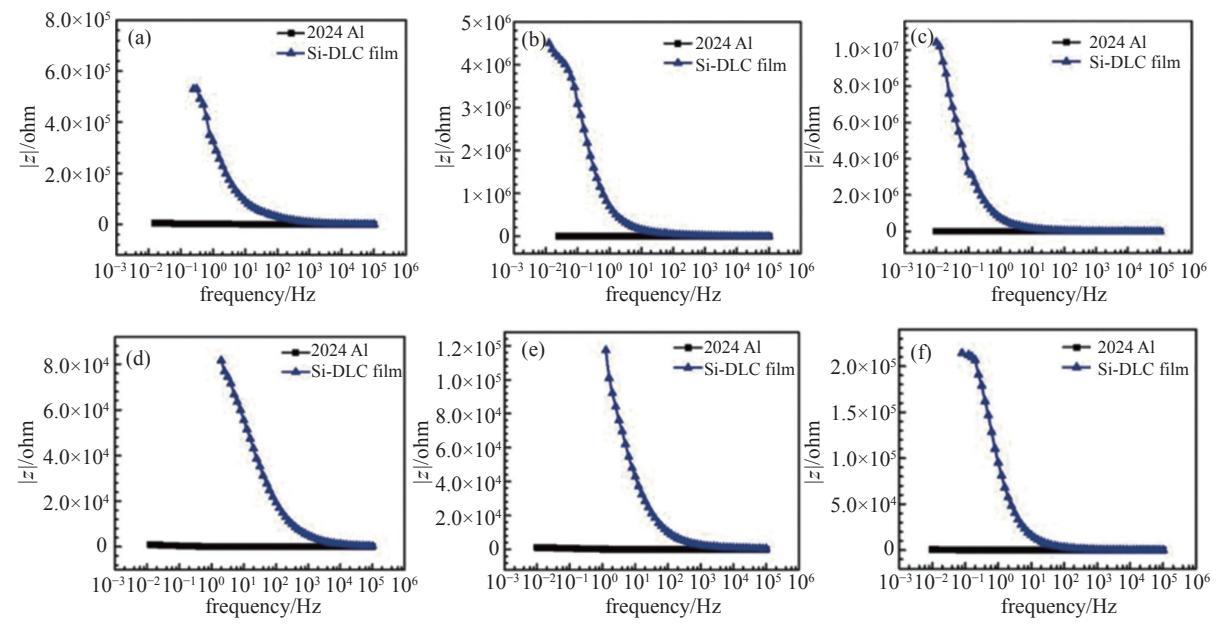
图15 冲刷不同时间后 2024 铝合金和 Si-DLC 薄膜在的阻抗模。(a) 0 h, (b) 6 h, (c) 24 h, (d) 46 h, (e) 76 h, (f) 120 h

Fig. 15 Impedance module of 2024 aluminum alloy and Si-DLC film after scouring for different time. (a) 0 h, (b) 6 h, (c) 24 h, (d) 46 h, (e) 76 h, (f) 120 h
