强流脉冲电子束诱发的微观晶体缺陷及其对 Cu-316 L 不锈钢扩散连接性能的影响

Microscopic Crystal Defects Induced by Intense Pulsed Electron Beams and their Effects on the Diffusion Bonding Performance of Cu-316 L Stainless Steel

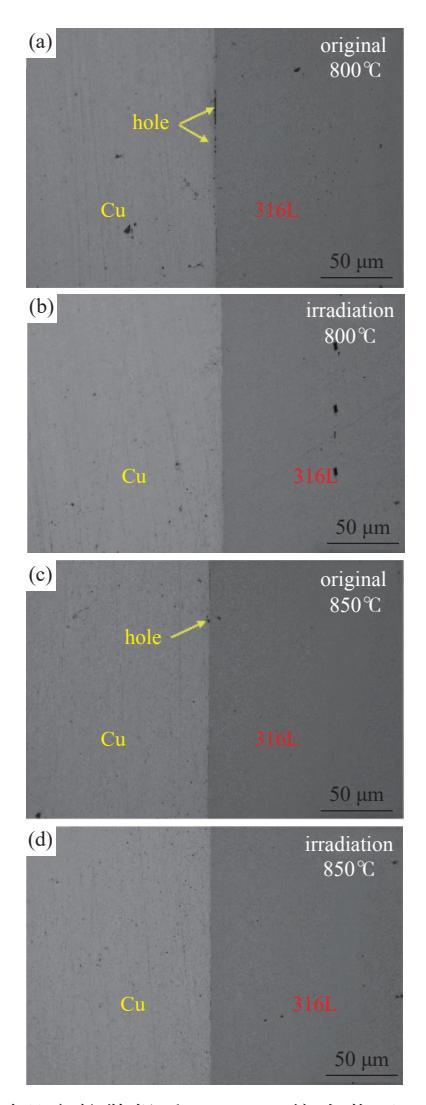
图 1 是焊接接头截面未经腐蚀的金相形貌, 图 中左侧为 Cu, 右侧为 316 L。从图 1(a) 可以看出原 始接头在 800℃ 焊接后还存在宏观的孔洞缺陷, 接 头界面呈现断续状连接。相比而言,辐照接头(图1(b)) 界面连接良好,很难观察到界面附近有孔洞这样的 宏观缺陷,说明同等条件下经过辐照接头扩散进行 得更加充分,缝隙弥合得更好。图1(c)和图1(d)分 别是原始接头和辐照接头在850℃扩散焊接后连接 界面的金相照片,可以看出,原始接头界面缝隙已 经基本弥合,但是仍然存在极少量的微小孔洞,说 明增加焊接温度使得元素扩散加剧;在该扩散焊接 温度下,辐照接头依然呈现良好的冶金结合,这样 连续、紧密、无孔洞的界面连接状态将对接头的性 能十分有利。

- 图1 不同温度扩散焊后 Cu-316 L 接头截面 OM 形貌。
 (a)800℃-原始,(b)800℃-辐照,(c)850℃-原始,(d)
 850℃-辐照
- Fig. 1 OM morphology of the bonding regions at different bonding temperatures: (a) Initial-800°C, (b) treated-800°C, (c) initial-850°C, (d) treated-850°C

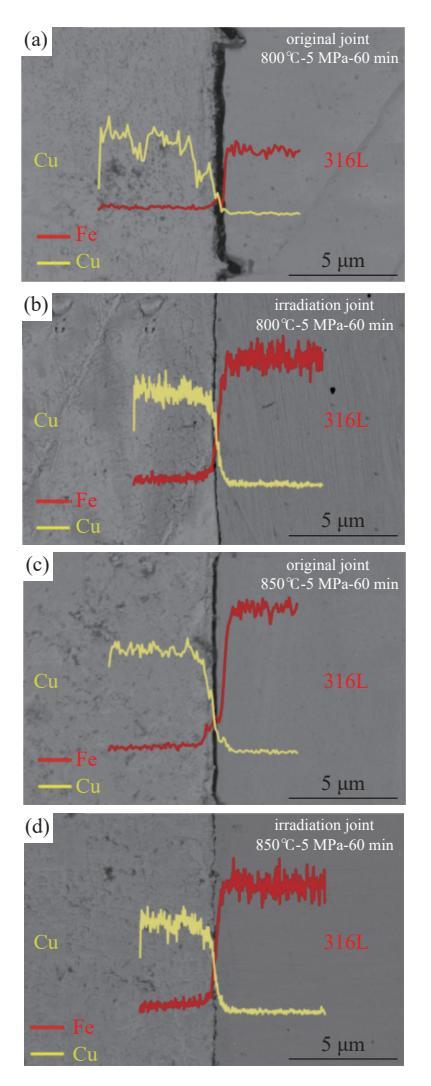
图 2 是经 HCPEB 辐照处理前后的样品在 5 MPa 压力、保温 60 min 条件下分别进行 800℃ 和 850℃ 焊接后焊缝截面经过腐蚀的 SEM 照片以及 主要元素 Fe 和 Cu 元素的 EDS 线扫描能谱,图 2 中 焊接界面处的"缝隙"是由于界面存在少数不连续 区域,在腐蚀过程中这些位置对腐蚀液不耐受,使 得界面发生过度腐蚀而形成的。图 2(a)显示 Cu 和 316 L 不锈钢的原始接头的焊缝处存在较宽的缝隙, EDS 曲线中焊缝处 Cu 和 Fe 元素的骤降也证明了 Cu 与 316 L 不锈钢并没有形成完全焊合,从 EDS 曲线可直接测出 Cu 元素在 316 L 不锈钢中的扩散

- 图2 HCPEB 辐照前后不同结合温度下结合区的元素分布。
 (a)800℃-原始,(b)800℃-辐照,(c)850℃-原始,(d)
 850℃-辐照
- Fig. 2 Elemental distribution of the bonding regions at different bonding temperatures: (a) Initial-800℃, (b) treated-800℃, (c) initial-850℃, (d) treated-850℃

距离为 0.32 μm。相对而言, HCPEB 辐照后再进行 焊接的辐照接头焊缝则相对较小(图 2(b)),焊缝呈 现断断续续的连接状态,其间存在部分孔洞(如 图 2(b)中的箭头所示);与此同时,接头处的 Cu 和 Fe 元素的 EDS 扩散曲线均变得平缓,与原始接头 相比, Cu 元素扩散距离上升至 0.42 μm。

当焊接温度为 850℃ 时, 如图 2(c)所示, 原始 接头焊缝处缝隙与800℃(图2(a))相比有所缩小, 且部分区域出现了焊合迹象(例如区域 A)。然而, 从Cu和Fe元素的EDS线扫描能谱中可以看到,元 素曲线在缝隙处仍然存在骤降的现象,这说明 Cu 和 316 L 不锈钢之间仍未实现良好的焊合, 经测量 此时 Cu 元素扩散距离为 0.38 um。对于该温度下 的 HCPEB 辐照接头, 可以看到焊缝处已经呈现出 连续、紧密目无孔洞的状态(图 2(d))。EDS 的分析 结果亦显示无论是 Cu 还是 Fe 元素的扩散曲线在 接头处均呈现出非常平缓过渡的变化趋势,且Cu 元素的扩散距离也增加到 0.47 um。表1给出了各 样品中 Cu 向 316 L 不锈钢一侧的扩散距离,同时给 出了采用菲克定律计算出的辐照前后各样品中 Cu 元素在 316 L 不锈钢一侧的扩散系数。结果表明, 经过辐照接头中 Cu 的扩散系数均明显高于相同温 度下的原始接头样品,尤其是在800℃温度条件下 辐照接头样品中 Cu 的扩散系数甚至高于 850℃下 扩散的原始接头样品;而在850℃时辐照接头样品 的扩散系数几乎是相同焊接条件下原始接头样品 的两倍,这足以说明 HCPEB 有力地促进了 Cu 和 316L不锈钢中的原子扩散。

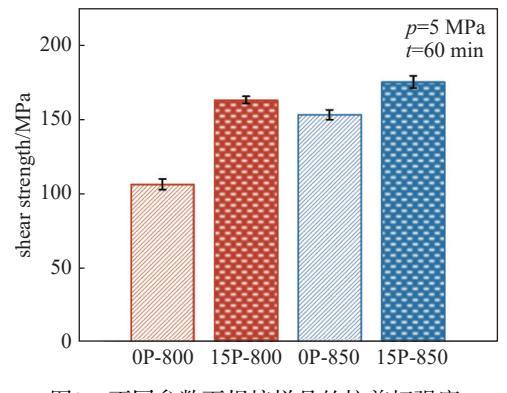
图 3 所示为各 Cu-316 L 不锈钢焊接样品抗剪 切性能的测试结果,可以看到 HCPEB 处理后扩散

焊接样品的抗剪切强度均高于相同扩散焊接工艺 参数下的原始样品。需要指出的是,800℃下辐照 接头的剪切强度不仅远高于同样温度下的原始接 头,甚至比850℃的原始接头还要高。这充分说明 HCPEB技术是一种可行的扩散焊预处理手段,在保 证接头强度的同时能够降低焊接温度。这一方面 可以防止晶粒发生粗化造成焊缝性能恶化,另一方 面也符合节省能源的绿色环保理念。

图3 不同参数下焊接样品的抗剪切强度

Fig. 3 The shear strength of welded samples under different parameters

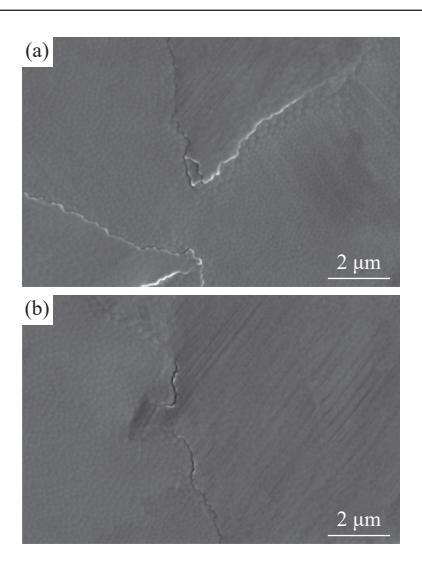
为了理解 HCPEB 辐照导致的增强元素扩散和 焊接性能改善机制,利用 SEM、TEM 等表征手段 对 HCPEB 辐照后 316 L 不锈钢表面的微观结构状 态进行观察。图 4 为 HCPEB 辐照后 316 L 不锈钢 表面的 SEM 图像。从图 4(a)可以看到, HCPEB 辐 照处理后 316 L 不锈钢表面形成了大量尺寸均匀且 接近纳米级的等轴晶粒,测量显示其平均尺寸约为 129 nm。这是由于 HCPEB 辐照金属材料时最表层 几微米范围内会发生熔化,辐照结束时熔融层依靠 自身的热传导以极快的速度(10⁷ K/s)冷却并凝固, 此时晶核在极短的时间内来不及长大,进而形成这 些尺寸接近纳米晶的晶粒。此外,从图 4(b)可以看 到辐照后 316 L 不锈钢表面除了上述准纳米级晶粒 外还形成了明显的滑移线。这些滑移线相互平行, 是熔融层下方发生位错滑移的表现。此前的大量 研究表明¹⁹, HCPEB 辐照可以在表面熔融层下方 形成极为陡峭的温度梯度,进而诱发幅值较高、应 变速率极快的热应力,使得材料亚表层产生十分强 烈的塑性变形,形成种类丰富且密度极高的晶体 缺陷。

- 图4 HCPEB 辐照后 316 L 不锈钢样品表面扫描电镜照片。(a)等轴晶,(b)滑移线
- Fig. 4 Surface SEM images of 316 L stainless steel sample after HCPEB irradiation: (a) Equiaxed grains, (b) slip lines

实际上,图4所示的准纳米晶界和图6所示的 各种面缺陷是在HCPEB辐照产生的非平衡条件下 形成的。与位错湮没不同,包括晶界在内的这些面 缺陷在扩散焊接的保温过程中能够保持相对稳定 的状态。通常,这些面缺陷都包含了过量的晶界位 错,在扩散焊接过程中温度和压力的共同作用下, 一部分纳米晶界及面缺陷上的位错将通过攀移移 动到新的平衡位置,继而发生湮灭或形成更有序的 低能构型^[16]。Ovid'ko I A 等^[17]对这种位错转变过 程进行了分析,根据位错理论,位错攀移过程中会 伴随着点缺陷的发射而产生的新的点缺陷(空位和 间隙原子),且这些点缺陷会成为新的扩散载体。 由于空位的流动性远高于间隙原子,因此在位错的 攀移和湮灭过程将伴随着空位释放,即形成新的空 位并使扩散系数增加。在这种情况下,Cu 在含有高 密度空位的 316 L 不锈钢中的扩散系数 *D*_v 可以通 过式(3)进行计算^[17]:

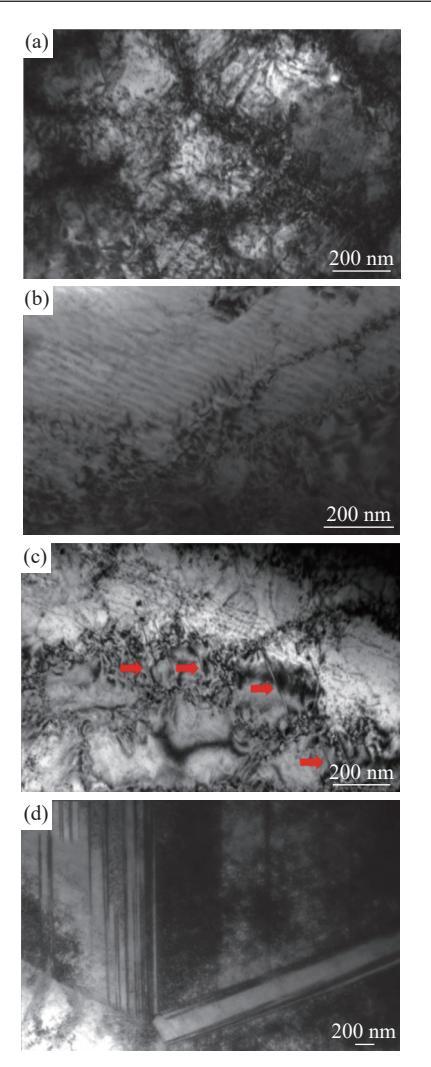
除了高密度的位错缺陷外,图 5 显示了经 HCPEB 辐照后 316 L 不锈钢表层还形成了位错胞(图 5(a))、 位错墙(图 5(b))、堆垛层错(图 5(c))甚至孪晶 (图 5(d))等晶体缺陷和(或)变形结构。与晶界类 似,位错胞壁、位错墙、层错及孪晶界等典型的面缺 陷以及纳米晶界,在 Cu-316 L 不锈钢扩散焊接过程 中,无疑都会促进 Cu 在 316 L 不锈钢中的扩散,对 改善扩散焊接性能起到十分重要的作用。

- 图5 HCPEB 辐照后 316 L 表面对应的亮场 TEM 图像。(a) 位错胞,(b)位错墙,(c) 堆垛层错,(d) 孪晶
- Fig. 5 Bright-field TEM images corresponding to the 316 L surface after HCPEB irradiation. (a) Dislocation cells, (b) dislocation walls, (c) stacking fault, (d) twins

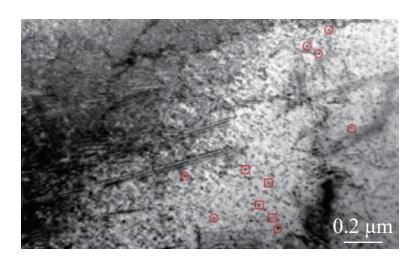
需要强调的是, HCPEB 辐照处理可在材料表面 诱发密度极高的空位点缺陷, 而这些高密度的空位 聚集将进一步形成空位缺陷簇结构。图 6 为辐照处 理后 316 L 不锈钢表层中典型空位缺陷簇结构的 TEM 图像。其中, 方框区域所示为空位型位错圈, 是大量空位聚集后崩塌而形成的一种缺陷结构^[11]; 圆圈区域所示为堆垛层错四面体(SFT), 其形状为 三角形^[12]。现有的研究结果表明间隙型的 SFT 并

不存在,因此 SFT 是面心立方(fcc)结构所特有的空 位簇缺陷,通常在具有较低层错能的 fcc 金属受高 能粒子束辐照及强烈的塑性变形作用时形成^[11]。 图 6 所示结果表明 HCPEB 辐照处理可以诱发幅值 极高的空位缺陷,为大量空位聚集形成空位簇缺陷 提供前提条件。这与 Pogrebnjak 等^[13]采用正电子 湮没法研究 HCPEB 辐照纯铁残余空位的结果十分 接近,其结果表明空位浓度在 HCPEB 辐照纯 Fe 表 层可达 10⁻⁴~10⁻³ 量级,同时还存在着双空位、三空 位等非平衡空位。可见 HCPEB 辐照诱发的空位密 度十分巨大。

图6 HCPEB 辐照后 316 L 表面空位簇的亮场 TEM 图像

Fig. 6 Bright field TEM images of vacancy clusters corresponding to the surface of 316 L after HCPEB irradiation

如前所述, HCPEB 辐照在材料表面诱发高密度 的空位点缺陷,因此扩散系数势必也会得到大幅提 升。尽管在高温下空位会发生一定程度的吸收而 回复,但 HCPEB 辐照诱发的高密度晶界以及各种 面缺陷在扩散连接过程中还会通过位错攀移诱发 密度更高的空位缺陷。Medlin 等^[15] 曾经在理论上 对孪晶界上类似于 1/3 <111>型位错的攀移现象进 行研究,发现这种沿着界面的位错运动在合适的条 件下很容易发生攀移并形成一个台阶,此时会伴随 大量空位的产生;作者前期的研究工作也曾经在 HCPEB 辐照 fcc 金属纯 Cu、纯 Ni 时发现过这种台 阶结构^[7]。发生攀移后台阶附近的空位簇尺寸明显 大于其它区域[7,15],说明这一过程确实产生了大量空 位点缺陷。从图 6 中也可看出一些位错胞壁及层错 附近的空位簇尺寸相对较大,说明 HCPEB 辐照诱 发的各种面缺陷确实容易发生攀移并形成大量新 的空位缺陷。
